# GUTER RADGEBER

Am Bordstein zerkratzte **FELGEN** sind nicht zwangsläufig schrottreif. Wir zeigen, wie Spezialist CARTEC ([www.cartec-plast.de](http://www.cartec-plast.de)) in Plüderhausen das rollende Gut perfekt und TÜV-zertifiziert instand setzt

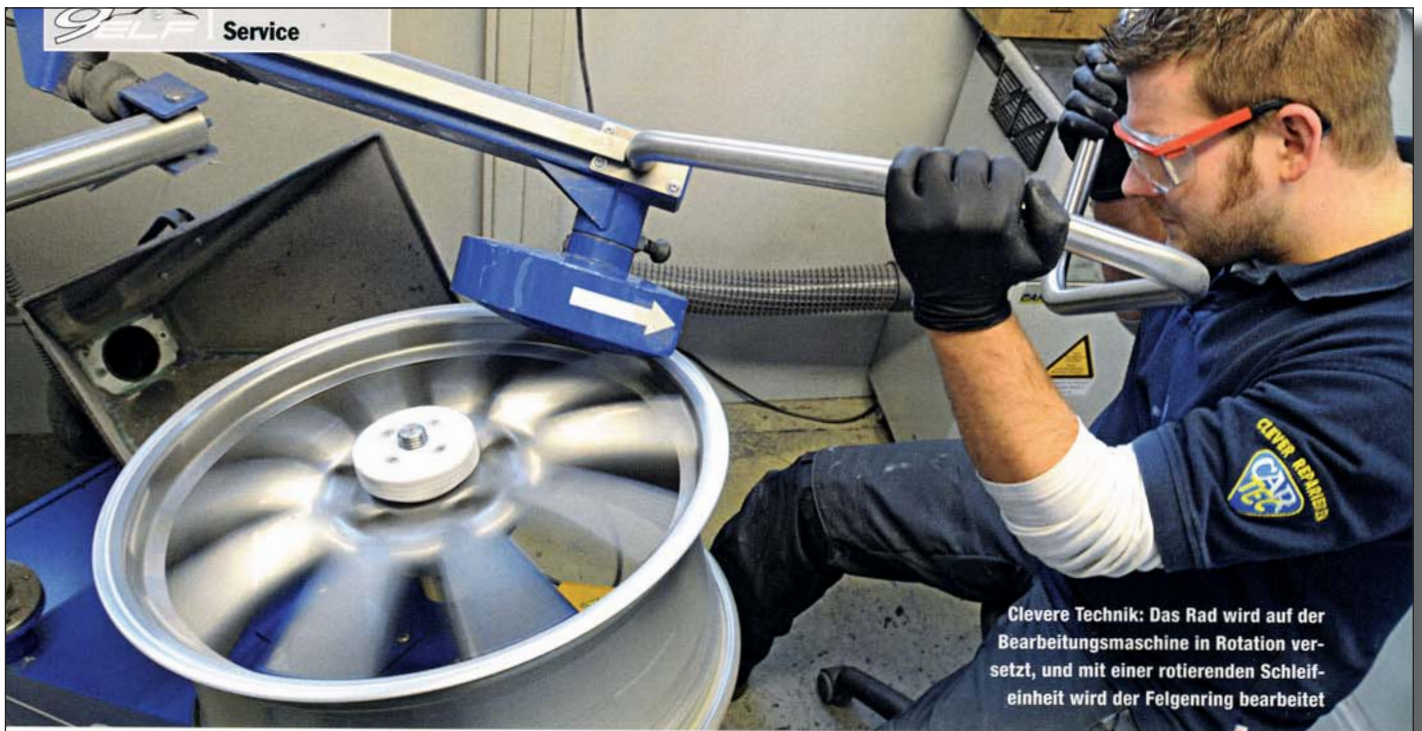
Clevere Technik: Das Rad wird auf der Bearbeitungsmaschine in Rotation versetzt, und mit einer rotierenden Schleifeinheit wird der Felgenreif bearbeitet

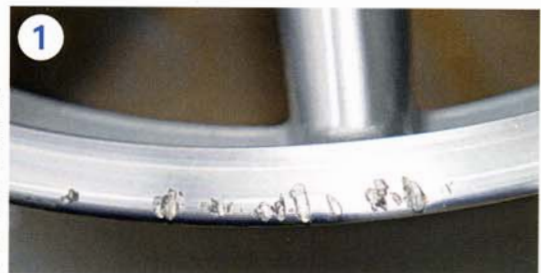
**1**  
Selbst schuld – das schmerzt besonders: einmal nicht aufgepasst, und schon zieren derbe Kratzer den Felgenreif

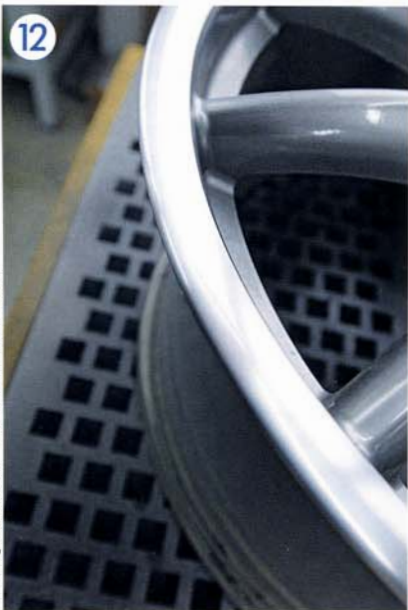
**12**  
Wo war er denn, der Kratzer? Vom Malheur ist nichts mehr zu sehen

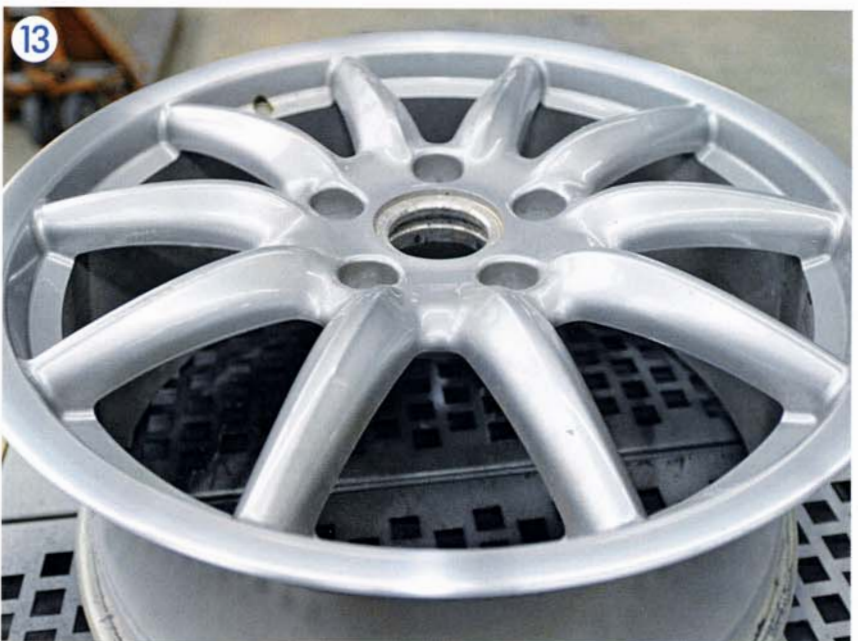
**13**  
Top-Ergebnis: Das Rad erscheint, als habe es den Bordstein niemals kennengelernt
